Proyecto de Restauración de la cubierta del campanario y la Iglesia Parroquial de la Asunción de María en Vallibona

Castellón

Fecha: Proyecto (2005)

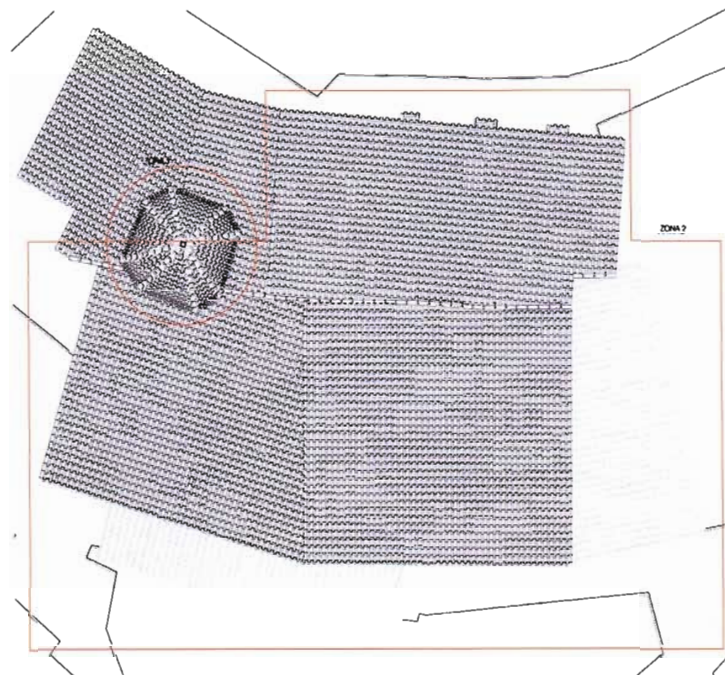
9

9. Indicación de las labores de restauración a realizar en el campanario de la iglesia, recientemente afectado por un rayo

El objetivo principal de este proyecto fue la caída de un rayo reciente cuyos desperfectos se habían venido a sumar a los achaques que ya sufría no sólo el chapitel del mismo, sino la fábrica de ladrillo y mampostería que la sustenta en su conjunto. Dentro de los cometidos de este proyecto se recogía la voluntad de realizar una reparación general de la cubierta de la nave de la iglesia. Una vez realizado el levantamiento exhaustivo de las fábricas y las pinturas de la cubierta de la iglesia y de haber convivido con las patologías de la misma y haberlas analizado, el panorama que presentaba el templo ha cambiado radicalmente. Los desperfectos

que presenta el campanario después del impacto del último rayo no se pueden equiparar, pese a su apariencia, con la gravedad de la situación que sufre la cubierta de la nave de la iglesia.

El proyecto de restauración comprende la reparación de las cubiertas del campanario y de la nave de la iglesia, pasa por el destejado de las mismas con recuperación de la teja, la limpieza y consolidación física y estructural del cupulín superior, con la reparación de los daños ocasionados por la caída de los rayos y refuerzo eventual del entablado del artesonado, y el remontaje de la cubierta con una sección constructiva formada por un relleno de yeso o cal, extendido de una lona impermeable transpirante, y retejado final.

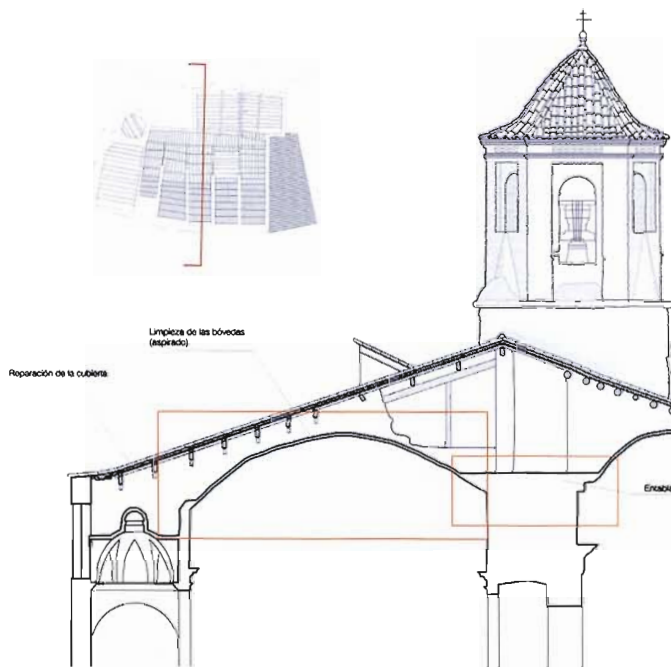
11

11. Sección transversal de la iglesia, con indicación de las zonas a intervenir en la restauración

Se ha podido comprobar la existencia de cientos de filtraciones de agua pluvial que están lavando las pinturas medievales del artesonado, están humedeciendo la madera y exponiéndola al ataque de insectos xilófagos, ha podrido el entablado de acceso a las bóvedas con grave peligro para su acceso, están debilitando la fábrica de las bóvedas barrocas, y están destrozando los esgrafiados del interior de la iglesia realizados a base de yeso. La situación es tan grave que estos técnicos nunca habían observado una situación de esta envergadura en otro edificio en uso.

Por falta de liquidez, el presupuesto del proyecto se ha centrado únicamente en la subsanación de las causas, a saber, de la filtración de agua de lluvia a través de una cubierta en mal estado de conservación, conformándose con la impermeabilización del contenedor y dejando para una ocasión posterior la también necesaria consolidación y restauración del contenido.

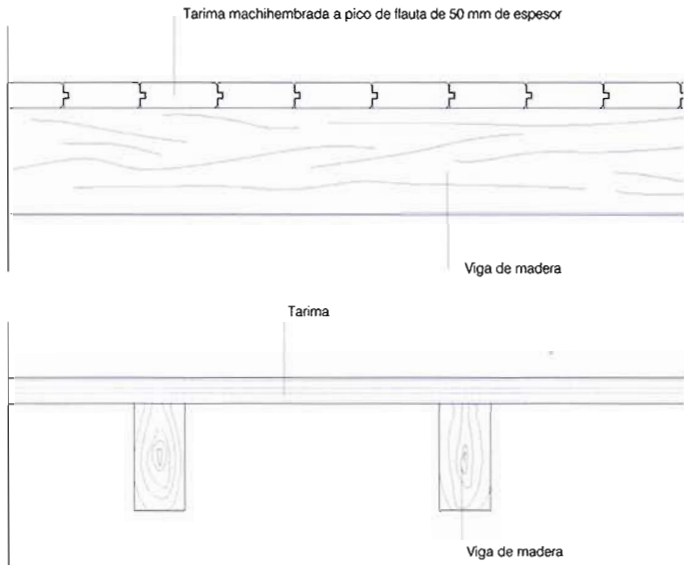
13

13. Detalles del proyecto. Construcción de un nuevo entablado de acceso y seguridad sobre los riñones de las bóvedas en el flanco norte

Igualmente, incluye la limpieza, consolidación y rejuntado selectivo de la fábrica del campanario; la construcción de un nuevo entablado para la planta de nivel de bóvedas que permita su visita con suficiente seguridad; y la limpieza y aspirado del trasdós de las bóvedas para preparar una futura restauración del entablado policromo.

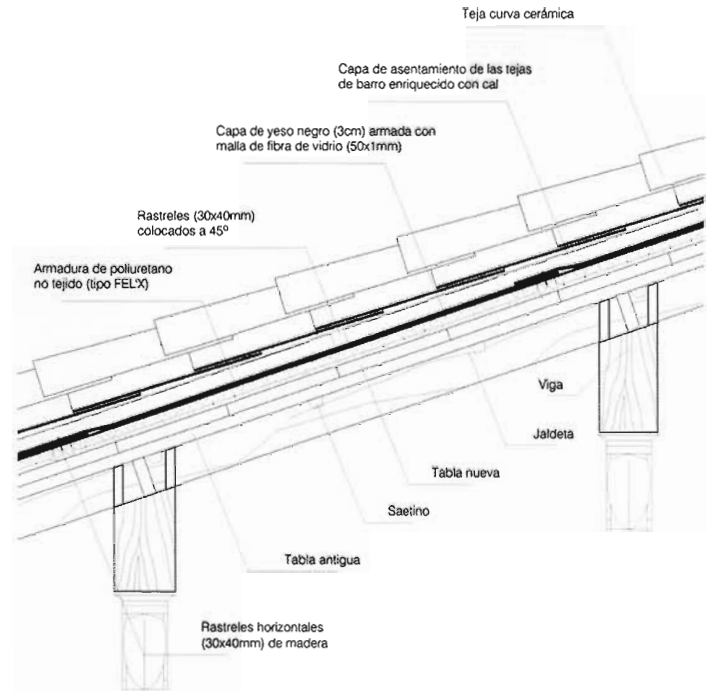
14

14. Detalles del proyecto. Sección constructiva de reparación de la cubierta

En otros casos del sector de la cubierta formada por mimbres de cañizo o entablado no decorado, se sustituirán o suplementarán dichos mimbres que presentan abundantes filtraciones de agua por un entablado de madera, reñido de yeso, manto impermeabilizante y tejas que garanticen una correcta protección frente a las aguas de la intemperie. Idéntico tratamiento tendrá lugar en aquellos lugares donde el entablado presente un estado de conservación pésimo y deba ser sustituido.

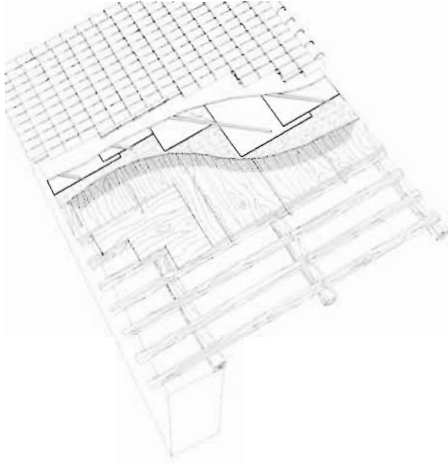
15

15. Perspectiva cónica constructiva que indica la sección constructiva de reparación de la cubierta con sus capas sucesivas
