La restauración de las iglesias de Nuestra Señora de la Asunción en Vallibona y de San Pedro de la Pobla de Benifasá

Fernando Vegas · Camilla Mileto

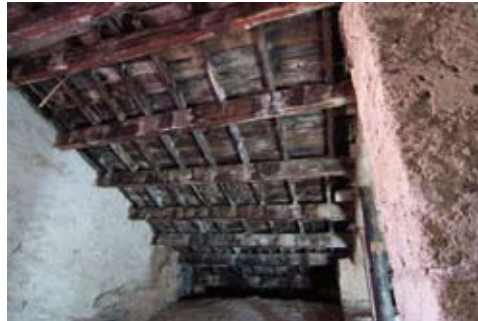
Vista del amplio espacio bajo cubierta existente en la actualidad tras la incorporación de la Capilla de la Comunión, con la armadura gravemente afectada por las infiltraciones de agua de lluvia (foto: Tato Baeza)

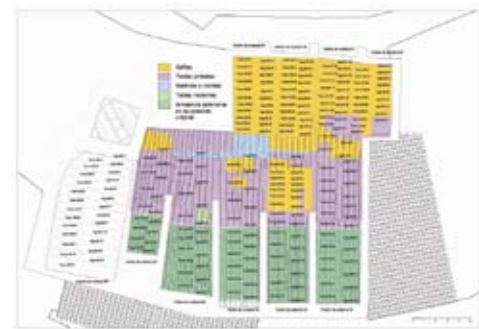
Planta cenital de la cubierta de la iglesia, con indicación de la posición de la armadura gótica en posición original, la armadura recolocada y otros materiales empleados (Mileto & Vegas)

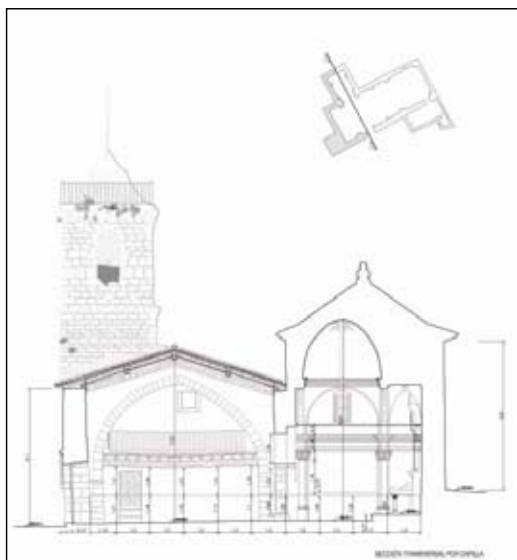
La principal causa de los problemas que afectaban y afectan a la iglesia aún hoy, en parte, es la humedad. El terreno circundante del edificio había subido de cota hasta crear desniveles de más de un metro respecto al interior, con la subsiguiente entrada y acción de la humedad en el interior, la cual había provocado la pulverización y el desconchado del enlucido de la zona del zócalo interior. Esta patología se había querido resolver con enfoscados de cemento que, lejos de atajar el problema, había provocado mayores infiltraciones y eflorescencias en el interior, precipitando aún más el proceso patológico. Existían dos vías más de entrada de la humedad, a saber, las infiltraciones de la cubierta de tejas por falta de mantenimiento y uso de morteros de cemento de gran rigidez y la humedad por condensación de vapor de agua procedente del terreno y de los parroquianos que, a falta de sacristán para ventilar asiduamente el templo, se concentra en el interior. Ambas habían afectado a la estructura lignea de la armadura, al punto de generar un fuerte ataque de termitas y otros insectos xilófagos. Las termitas habían anidado en el relleno posterior de la iglesia, precisamente, en los restos de la primera sacristía que se habían empleado durante años para verter grandes cantidades de cáscaras de nueces. El estado real del artesanado no se pudo valo-

Sección transversal de la nave de reconquista y la Capilla de la Comunión hacia el coro, donde se puede observar el enlucido de sillares fingidos del campanario y el desnivel del terreno respecto al interior en la capilla, causa principal de las humedades internas de la misma (Mileto & Vegas)

En primer lugar, convenía eliminar la causa principal de las patologías de la iglesia, esto es, evitar la entrada de humedad y, en cualquier caso, proceder a una buena ventilación del interior de la iglesia. Para ello, era necesaria la reparación de la cubierta de tejas con la inclusión de una capa extra de impermeabilización que compensara la falta de mantenimiento de la misma; el rebaje del terreno de la parte posterior hasta nivelarlo con la cota de la iglesia; la eliminación de los morteros de cemento aplicados en el zócalo interior de la iglesia; la eliminación del terrazo interior de la iglesia recibido con mortero de cemento, para descubrir el pavimento de terracota subyacente, más transpirable y menos tendente a la creación de eflorescencias y, por último, la demolición del falso techo

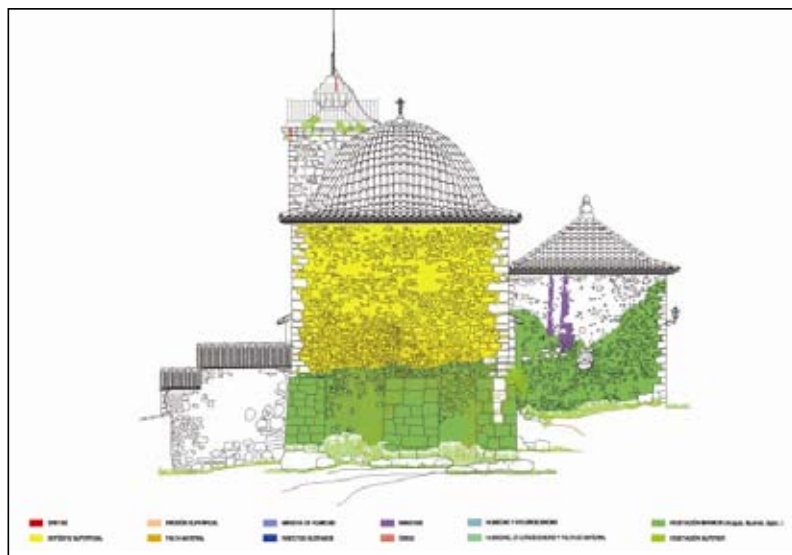
Estudio de patologías del alzado oriental de la iglesia (Mileto & Vegas)

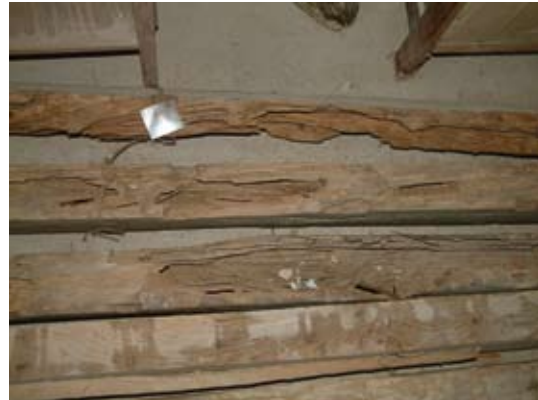
Detalle del estado de las jaldetas de la armadura sigladas tras su desmontaje, con un importante ataque de termitas, que estaban todavía presentes y en activo (foto: Mileto & Vegas)

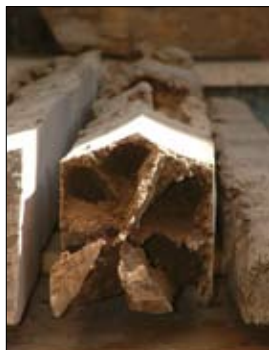
En la nave principal se demolió este falso techo y se descubrió que tanto la cubierta como el coro presentaban un ataque importante de termitas. Muchos de los especialistas consultados (carpinteros, constructores, casas comerciales,...) aconsejaron su completa sustitución ya que, a su juicio, no quedaba casi nada aprovechable de la antigua estructura. No obstante se decidió realizar un estudio detallado de todas las piezas tanto desde su estado de conservación como de sus datos materiales histórico-constructivos. Se

Detalle de las jácenas principales de la armadura, con el exterior intacto y el interior vaciado por el ataque de las termitas (foto: Mileto & Vegas)
Esquema axonométrico de la armadura actual en la iglesia de la Pobra de Benifasá (Mileto & Vegas)

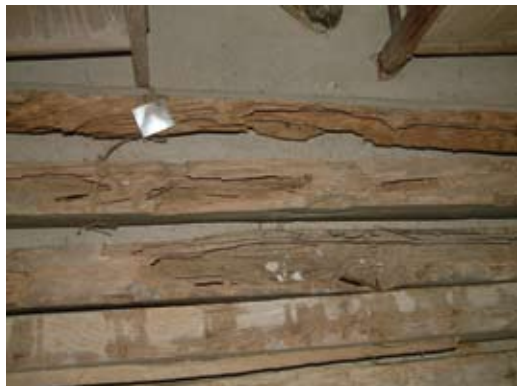
Vista de algunas jácenas reparadas con prótesis estructurales de madera (foto: Mileto & Vegas)

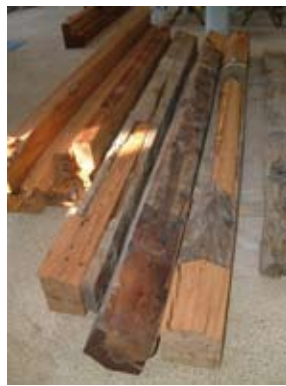
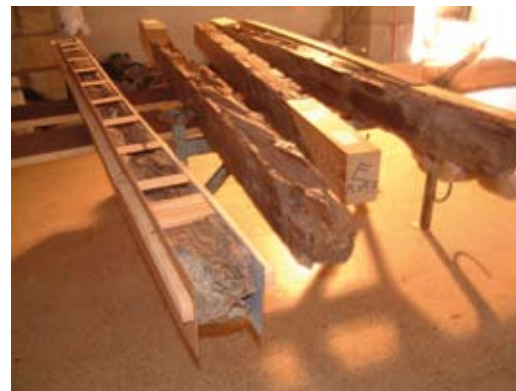
Vista de algunas jaldetas reparadas con prótesis estructurales de madera y prótesis de resina para el apoyo de los saetinos (foto: Mileto & Vegas)

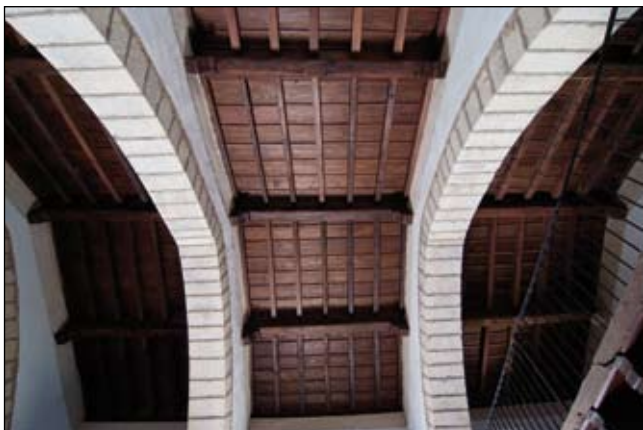
Vista general de la armadura de la nave después de la restauración
(foto: Tato Baeza)
