Proyecto de Restauración del Conjunto Formado por la Torre Medieval y los dos Edificios Adjuntos

Càlig

Promotor: Excmo. Ayuntamiento de Càlig de la Torre

Arquitectos redactores: Camilla Mileto y Fernando Végas

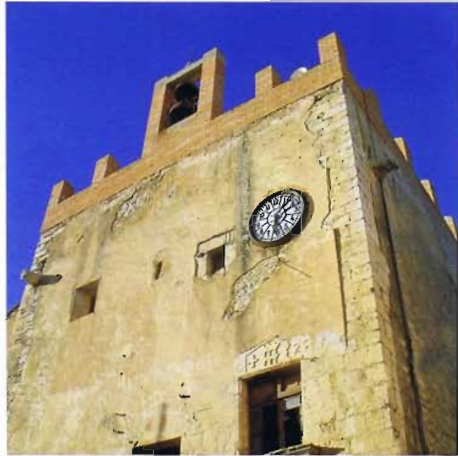
1

- 1. Vista previa a la intervención de restauración
- 2. Planta baja de distribución y escalera adyacente
- 3. Alzado meridional que muestra las almenas posmodernas realizados en la última década del siglo XX

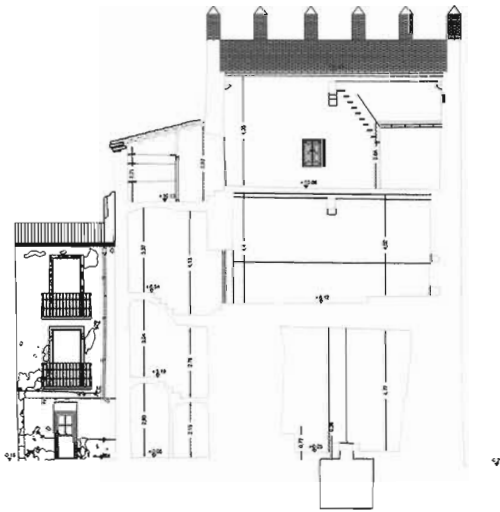
4

4. Sección longitudinal de la torre en su estado previo a la intervención

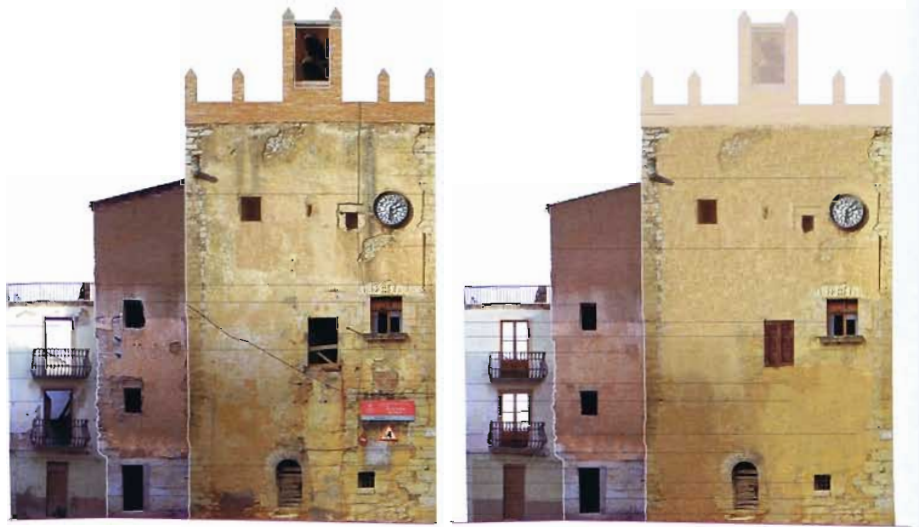
5

5. Fotoplano del alzado meridional que muestra el impacto de las almenas posmodernas construidas en ladrillo visto

de la última intervención, pero consideran un desatino dedicar la nueva inversión a la de-restauración de lo existente, han aconsejado el mantenimiento de todos los añadidos creados durante la última intervención, aplicando únicamente una lechada entonada con la fábrica histórica para coadyuvar a una integración figurativa de las dos partes de la historia de la torre, a saber, la histórica y la posmoderna. El resto de los tratamientos de fachada consiste únicamente en la limpieza discreta de la suciedad, la eliminación de los parches de mortero de cemento, la sutura de heridas, la cubrición de desconchados... En el interior del edificio se prevé el refuerzo en seco de los forjados históricos existentes, la recuperación de la pavimentación previa y la puesta en valor y restauración de las pinturas murales que decoran gran parte de los muros de la torre y el edificio D.

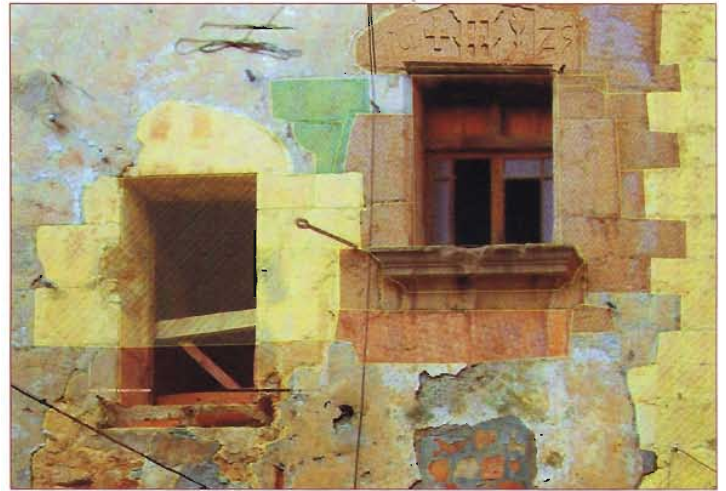
8

8. Lectura estratigráfica-constructiva de la evolución de la construcción de la torre y edificios adyacentes
