La restauración de las iglesias de Nuestra Señora de la Asunción en Vallibona y de San Pedro de la Pobla de Benifasá

Fernando Vegas · Camilla Mileto

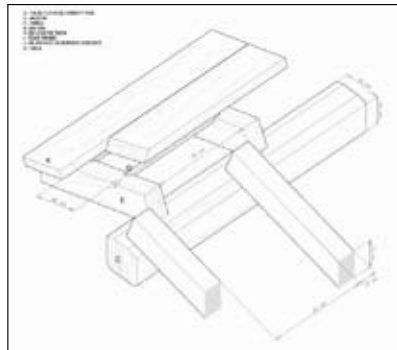
Detalle de las jácenas principales de la armadura, con el exterior intacto y el interior vaciado por el ataque de las termitas (foto: Mileto & Vegas)
Esquema axonométrico de la armadura actual en la iglesia de la Pobra de Benifasá (Mileto & Vegas)

analizó atentamente el sistema constructivo de la cubierta y del coro: la cubierta presentaba una estructura construida con jácenas, jaldetas, entablado cruzado, saetinos y tabicas. Se estudió también el estado de conservación de todos los elementos: muchas de las cabezas de las jaldetas en el faldón norte mostraban ataques de hongos e insectos xilófagos; las tablas estaban reducidas al espesor del papel en toda la extensión de la iglesia por el ataque de termitas y las tabicas y saetinos aparecían igualmente dañados.

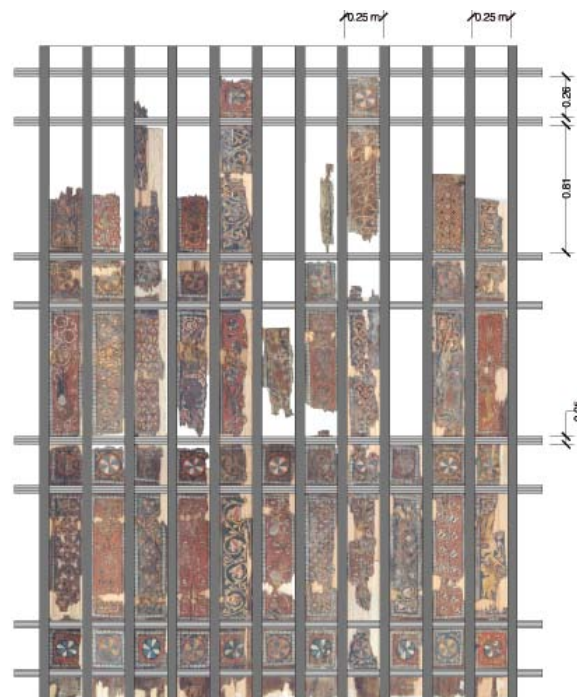
Hipótesis de la posición de las tablas policromas encontradas sobre el coro en una armadura quizás similar a la existente en la iglesia de la Vallibona, que no se corresponde con la presente en la actualidad (Mileto & Vegas)

Pero durante la eliminación del falso techo de la iglesia surgió una importante sorpresa: en el último tramo de la nave, se encontró un faldón entero de tablas policromas de una extraordinaria calidad. Se trata de unas tablas pintadas por artistas de gran nivel, en torno a 1280, las cuales no se corresponden con la armadura actual, sino con una armadura previa de ésta u otra iglesia. Destaca una de estas tablas entre el resto por custodiar en sí el mensaje que el pintor
