Proyecto de Restauración del Conjunto Formado por la Torre Medieval y los dos Edificios Adjuntos

Càlig

Promotor: Excmo. Ayuntamiento de Càlig de la Torre

Arquitectos redactores: Camilla Mileto y Fernando Végas

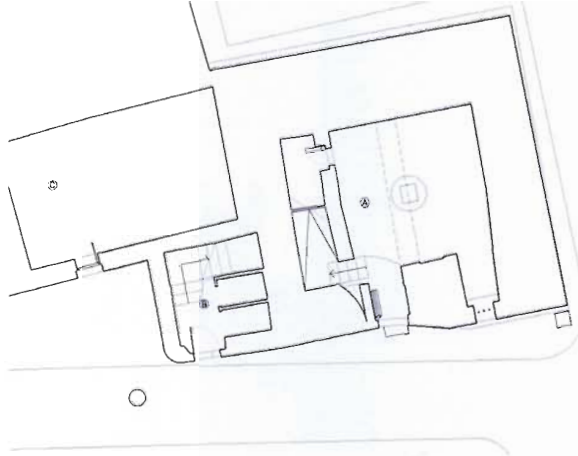
2

- 1. Vista previa a la intervención de restauración
- 2. Planta baja de distribución y escalera adyacente
- 3. Alzado meridional que muestra las almenas posmodernas realizados en la última década del siglo XX

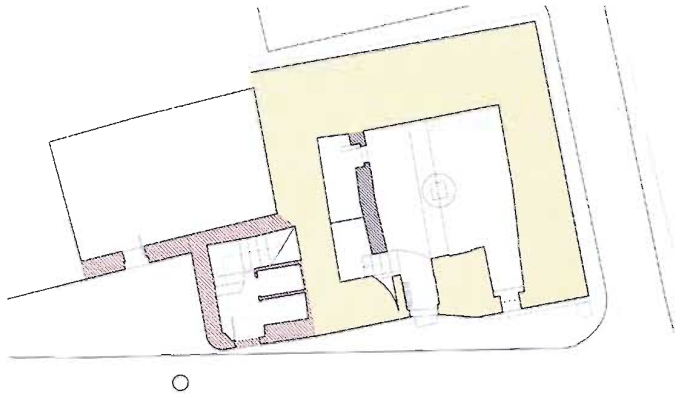
- I periodo constructivo
- II periodo constructivo
- III periodo constructivo (posiblemente siglo XVIII)
- IV periodo constructivo (posiblemente siglo XIX)
